Utprøving av nytt reinvarslingssystem på E6 over Saltfjellet

Vinteren 2019/2020

NIBIO RAPPORT | VOL. 6 | NR. 77 | 2020

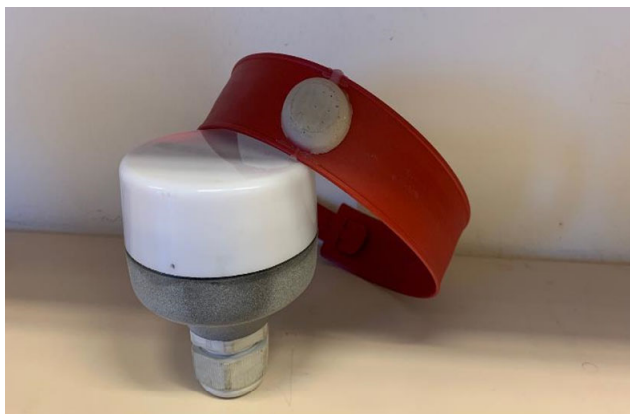
Figur 2. Den nyeste generasjonen av mottaker og sender.
Foto: Johannes Karlsson.

Varslingssystemet er utviklet og designet ved Umeå Universitet Embedded Systems Lab. Teknologien i reinsenderne er basert på vanlig 805.15.4 866 MHz radiobølger. Reinsenderen sender radiosignaler med rekkevidde på ca. 100 meter. Det er montert mottakere av disse radiobølgene på stikker langs veien (E6). Disse mottakerne er utstyrt med røde lysdioder som begynner å blinke når reinen nærmer seg (fig. 2, 3, 8). Batteriene i reinsenderne har en estimert levetid på opp mot fem år, senderen er meget liten og lett og prisen per enhet er lav (ca. NOK 100,-). Mottakerne er mer energikrevende og batterilevetiden for disse i 2018 var ca. to måneder. For 2019-sesongen ble mykvaren i mottakerne endret for å forlenge batterilevetiden. Det ble i tillegg lagt til en komponent i mottakerne for at de skulle være mer stabile i drift og restarte ved en eventuell «krasj». Med den nye mykvaren ble estimert batteritid beregnet til drøye fire måneder.

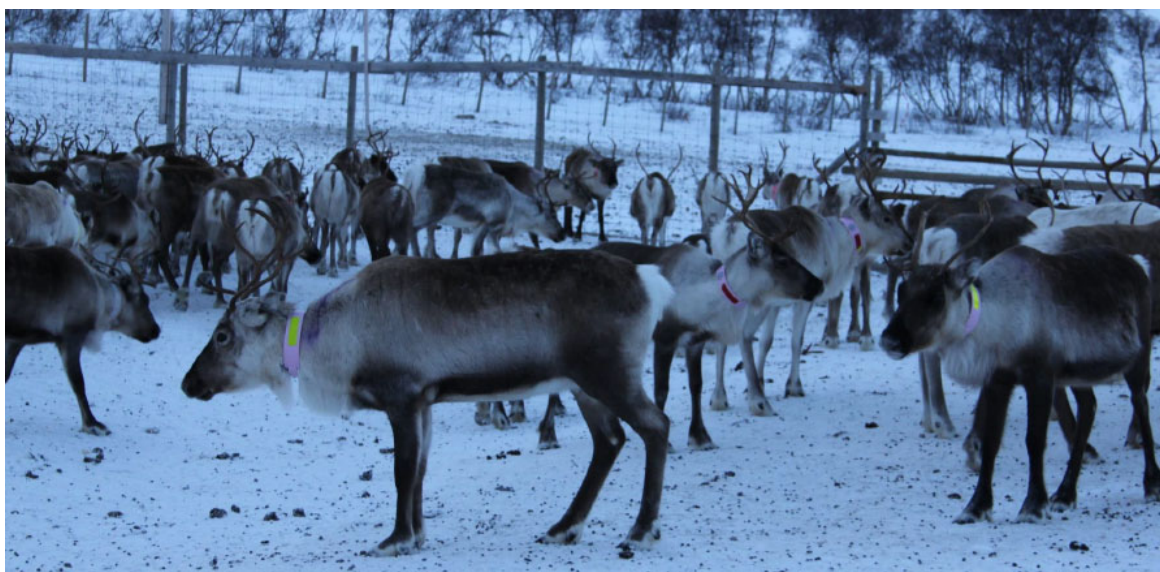
Figur 3. Simler med klaver påmontert reinsendere.
Foto: Svein Morten Eilertsen.

Totalt 181 voksne reinsimler ble instrumentert med reinklaver påmontert radiosendere i perioden november-desember 2019. Reinsimler i samme område med eldre radiosendere fikk beholde disse klavene på, men mottakerne var innstilt slik at de responderte kun på den nyeste generasjonen sendere. Alle dyra befant seg i nærliggende områder til forsøksstrekningen på E6 over Saltfjellet ved forsøksstart.

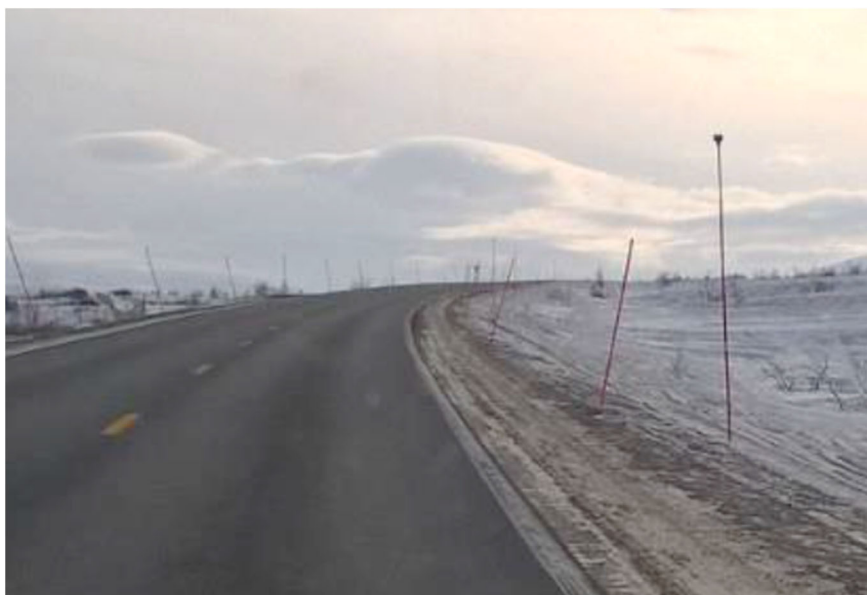
Figur 4. Jernstikker langs veien påmontert mottaker med blinklys.
Foto: Svein Morten Eilertsen.

Forsøksstrekningen ble lagt til E6 over Saltfjellet (66° N), nærmere bestemt fra Sørrelva brøytestasjon og sørover. Mottakere (blinklys) ble montert på 4 m høye jernstikker, plassert 2 m på utsiden av veiskulderen med 90-125 m mellomrom. Totalt 35 mottakerne ble montert opp over en 4 km lang teststrekning (samme teststrekning som tidligere år) den 9. desember 2019, og demontert 30. april (tab. 1). Det ble etablert en 2 km lang kontrollzone uten varslingsystem på hver side av teststrekningen, dvs. rett nord og sør for denne.

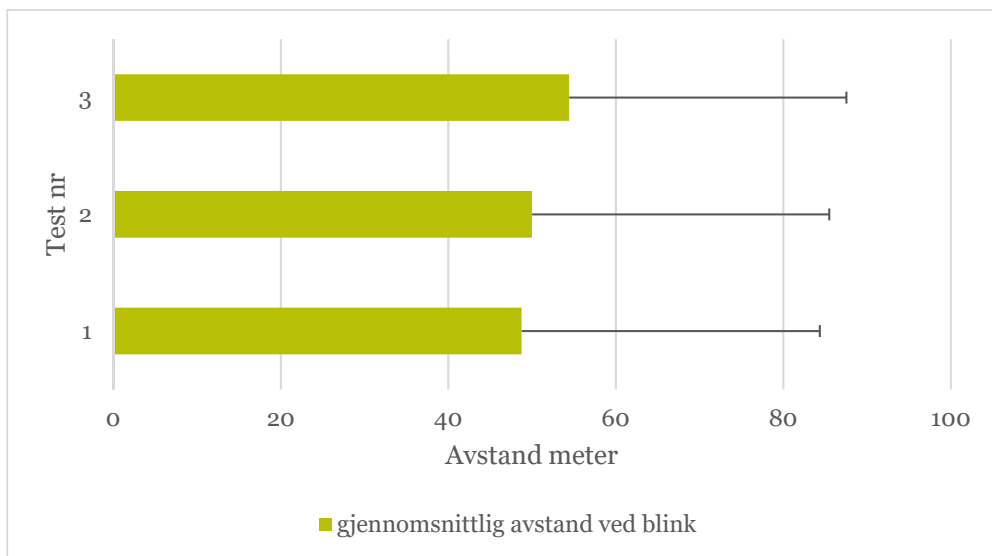
Figur 6. Gjennomsnittlig avstand (m + STD) mellom sender og mottaker når mottakeren begynte å blinke. Vist for hvert av de tre gjentakene (test nr).

Gjennomsnittlig avstand mellom sender og mottaker da mottakeren startet å blinke var 54,4 meter. Minste og lengste avstand målt var hhv. 3 meter og 130 meter (fig. 6). Gjennomsnittlig tid mottakeren blinket var 1,3 minutter, med korteste tid målt til 1,19 minutter og lengste til 2,09 minutter (fig. 7).

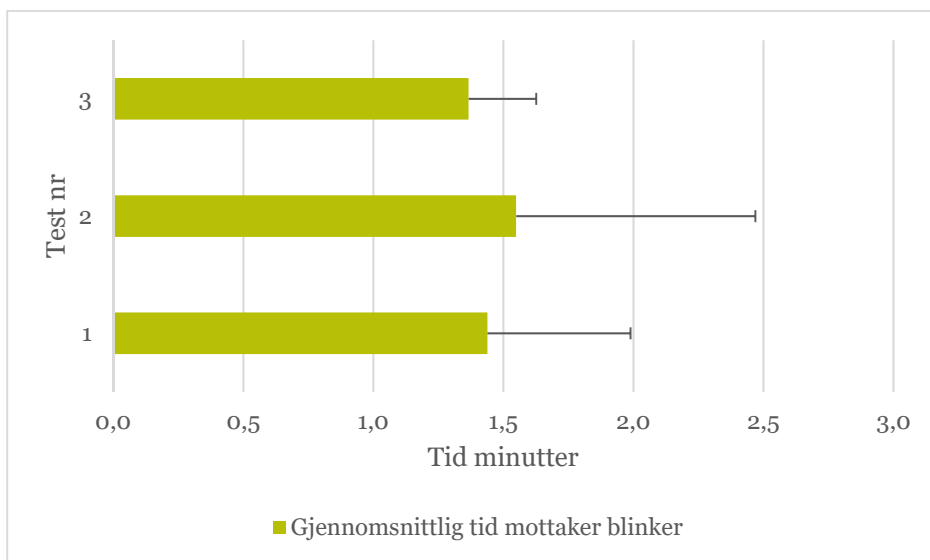
Figur7. Gjennomsnittlig tid (minutter + STD) som mottakeren blinket. Vist for hvert av de tre gjentakene (test nr).
