# Delrapport HAVPLAST

Marint avfall fra havbruksnæringen

NF rapport nr.: 10/2019

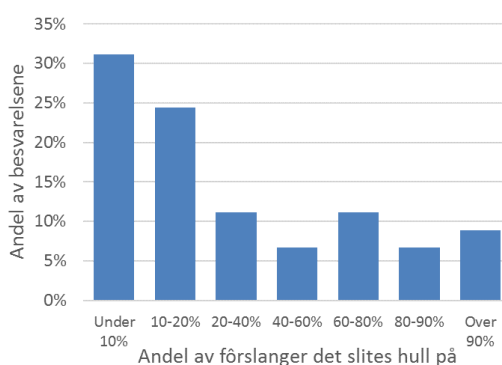
Figur 2: Resultat fra spørreundersøkelse blant lokalitetsledere i norsk oppdrett: Hvor stor andel av fôrslangene estimerer du at fôret sliter hull på i løpet av en livssyklus?

Informasjon fra oppdretterne om hvor ofte det slites hull på fôrslangene brukes til å kalibrere de relative estimatene. Enkelt sagt vil det si at modellen vil lage estimater på slitastjen i de andre delene av røret når det slites hull på de mest utsatte stedene. Data fra spørreundersøkelsen viser at de fleste oppdrettere skifter fôrslanger hver 18. eller hver 24. måned. Selv om flertallet av de som svarte (55 %) oppgir at det er relativt sjeldent at de slites hull på fôrslangene (færre enn én av fem fôrslanger), er det en del oppdrettere som har store problemer med dette. Nesten 10 % av de som svarte oppgir at det slites hull på over 90 % av fôrslangene i løpet av deres normale livssyklus (Figur 2).

For å kalibrere den relative erosjonen mot resultatene i Figur 2, sorteres simuleringene først etter hvor stor erosjonen i simuleringen har vært målt opp mot fôrslangens godstykkelse. Så grupperes simuleringene i sju grupper hvor andelen simuleringer i hver gruppe tilsvarende høyden på de sju søylene i Figur 2. Deretter multipliseres erosjonen for alle slangene i hver gruppe med en konstant som kalibreres slik at andelen fôrslanger med hull i hver gruppe samsvarer med hva oppdretterne har svart i spørreundersøkelsen. F.eks for gruppe/søyle 2 skal andelen fôrslanger med hull være 15 % (midt mellom 10 og 20 %) mens for gruppe/søyle 5 skal andelen fôrslanger med hull være 70 % (midt mellom 60 og 80 %).

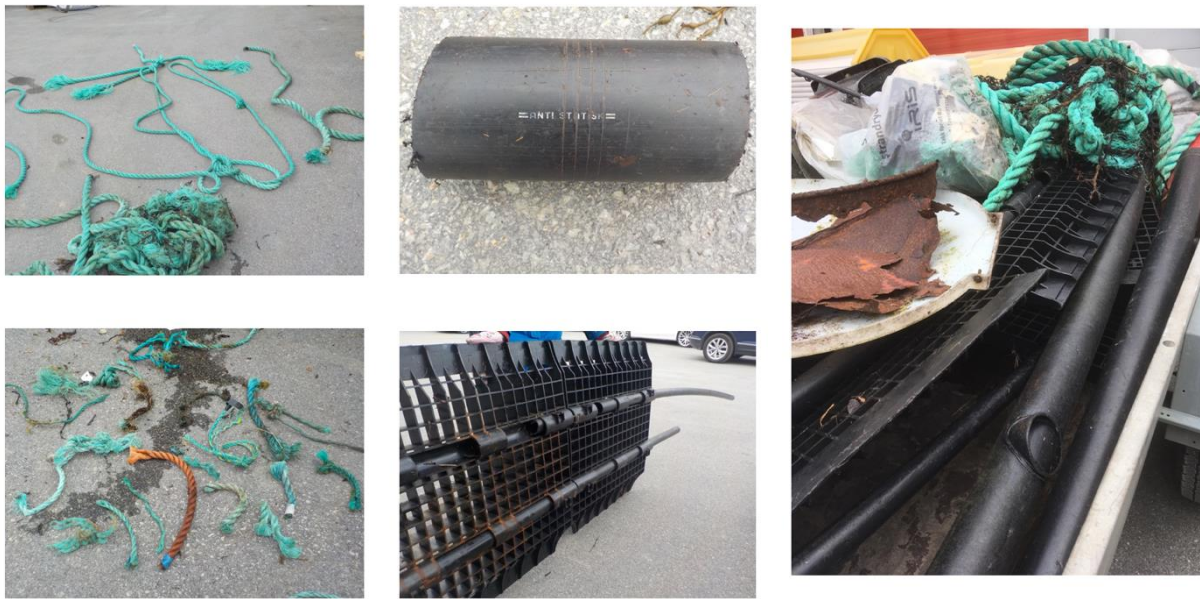
Figur 5: Bildene ovenfor viser enkelte funn fra analyse 1. Øverst fra høyre ser vi; trosser og tau med mulig tilknytning til servicefartøy, avkappet fôrrør merket "antistatisk", skøyter til gangbaner, og avkappede tau. (Foto: SALT)

Vi registrerte flere tau som ble funnet under oppryddingsaksjonen (figur 5). Dette var gjenstander næringen selv hadde antatt at de ville finne, men ble overrasket over mengdene. Tykke tau/trosser (Figur 5), brukes av servicefartøy ved frakt av merder mellom ulike lokasjoner, ved utsetting av ringer, og ved oppankring og heising. Ifølge de ansatte er det usikkert hvorfor denne typen tau havner på avveie, men slitasje er en åpenbar mulighet. De aller tykkeste tauene kan også være avrevne «haneføtter». Haneføtter brukes blant annet til å feste merderen til flottør, for å holde anlegget på plass.

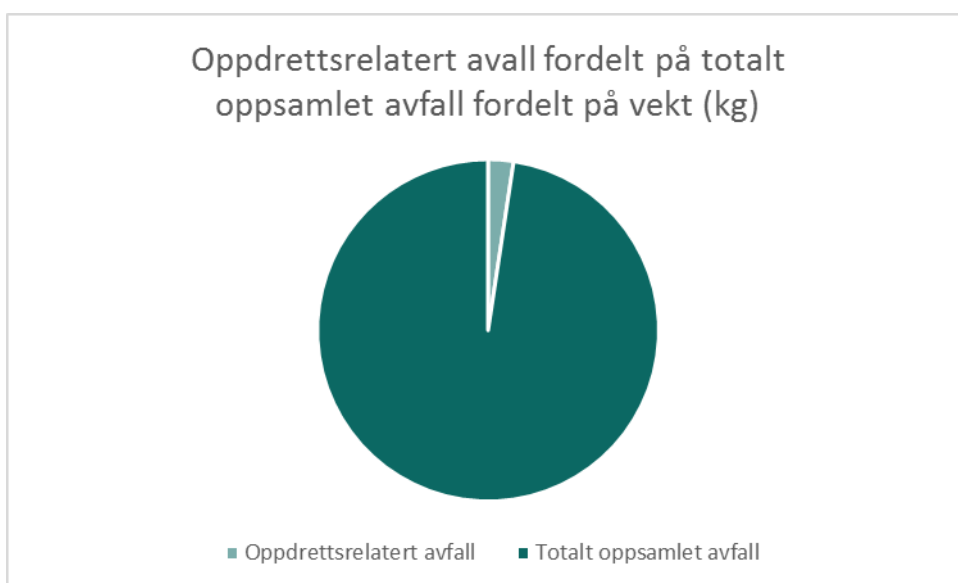
Figur 8: Oppdrettsrelatert avfall (2%) fordelt på totalt oppsamlet avfall fordelt på vekt (kg) på lokasjon 2.

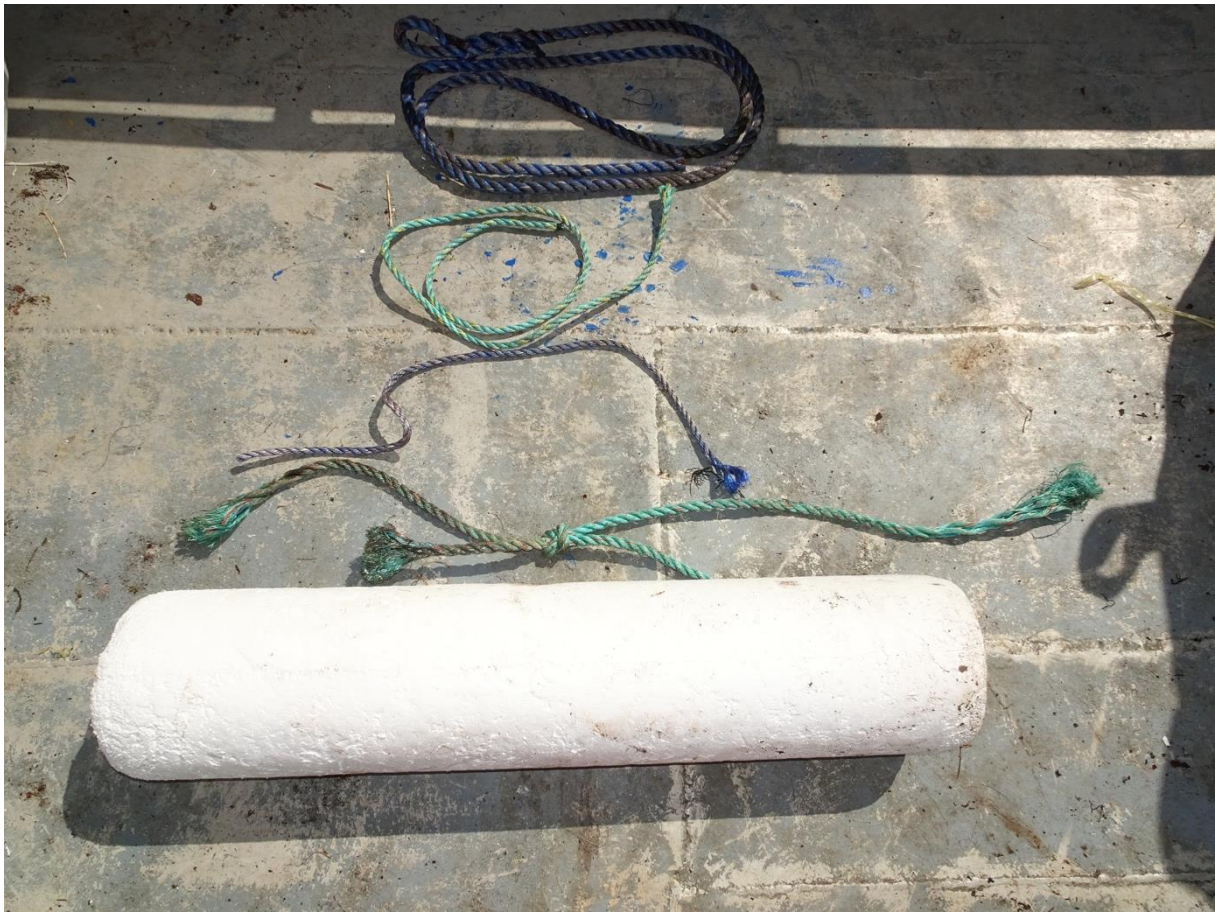
*Figur 9: Eksempelbilde på funn fra dypdykksanalysen i Vikna. På bildet ser vi innholdet til et flyteelement som ofte benyttes under oppdrett. Vi ser også eksempler på tau, med knute på som med stor sannsynlighet stammer fra oppdrettsnæringen. (Foto: SALT)*

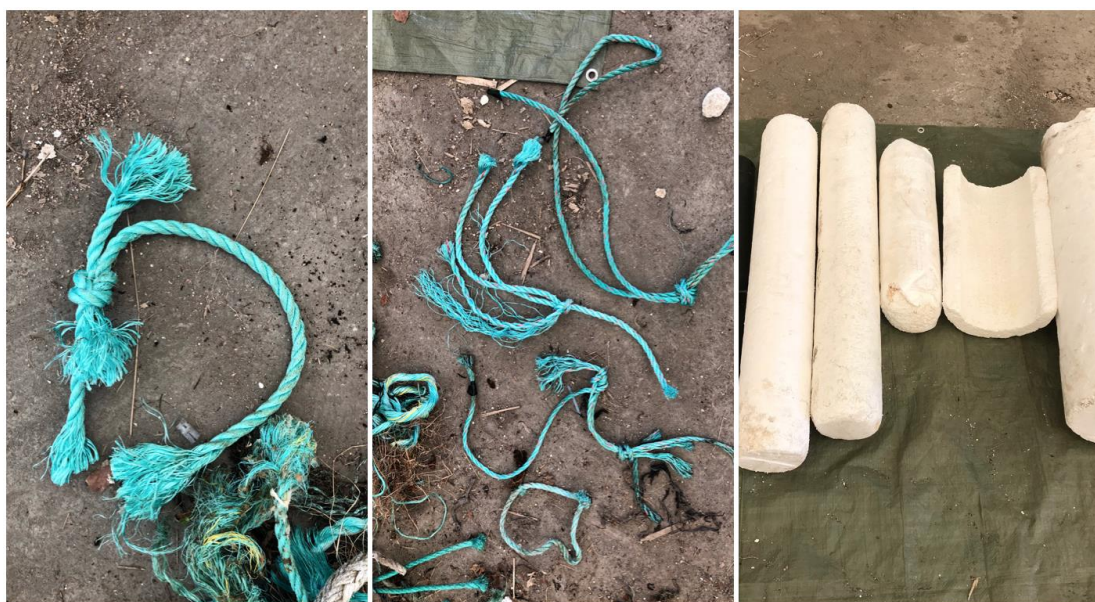
Figur 12: Avkappede tau, tau med løkker og sylindrisk isopor. (Foto: SALT)

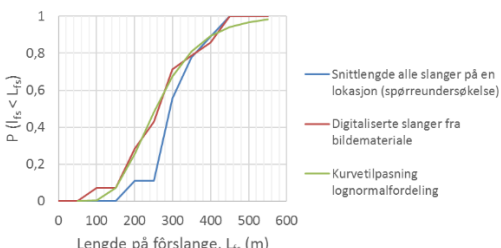
Variabel	Verdi	Min /Max	Datkilde
Lengde fôrslanger (m). Figuren viser kumulativ sannsynlighetsfordeling for lengde av fôrslanger.

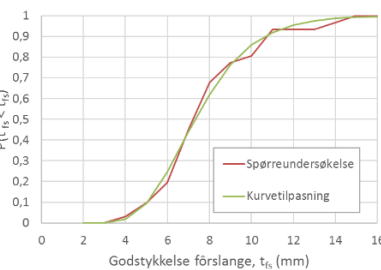
100 / 800	Spørreundersøkelse og digitalisert bildemateriale
Indre diameter fôrslange (mm)	90		Spørreundersøkelse
Godstykkelse fôrslange (mm). Figuren viser kumulativ sannsynlighetsfordeling for godstykkelse av fôrslanger.

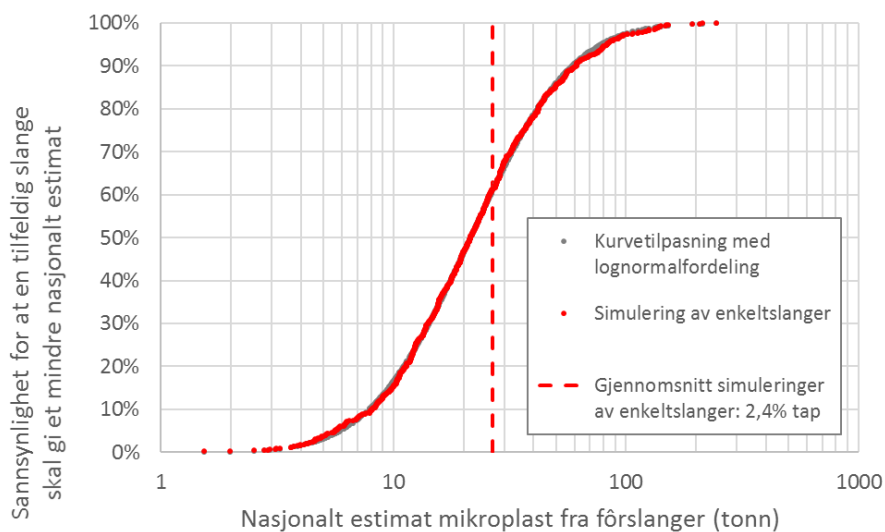
Figur 13: Hva blir det nasjonale estimatet for tapt mikroplast dersom man oppskalerer resultatet fra simulering av en enkelt fôrslange?

Resultatene nedenfor er basert på 1000 simuleringer av enkeltslanger med variasjon av inndata basert på fordelingene vist ovenfor. Figur 13 viser nasjonalt estimat for tap av mikroplast fra fôrslanger dersom man skulle basere anslaget på simulering av en enkelt fôrslange (rød heltrukken linje). Variasjonen går fra ca. 2 tonn til ca. 250 tonn. Middelerdi for alle 1000 simuleringene gir et årlig estimat på mikroplast fra fôrslanger i norsk lakseoppdrett på ca. 30 tonn (stiplet rød linje).
